市道水島五社線横江宮川橋補修設計業務

業務実施設計書

横江宮川橋 橋梁一般図

損傷写真台帳

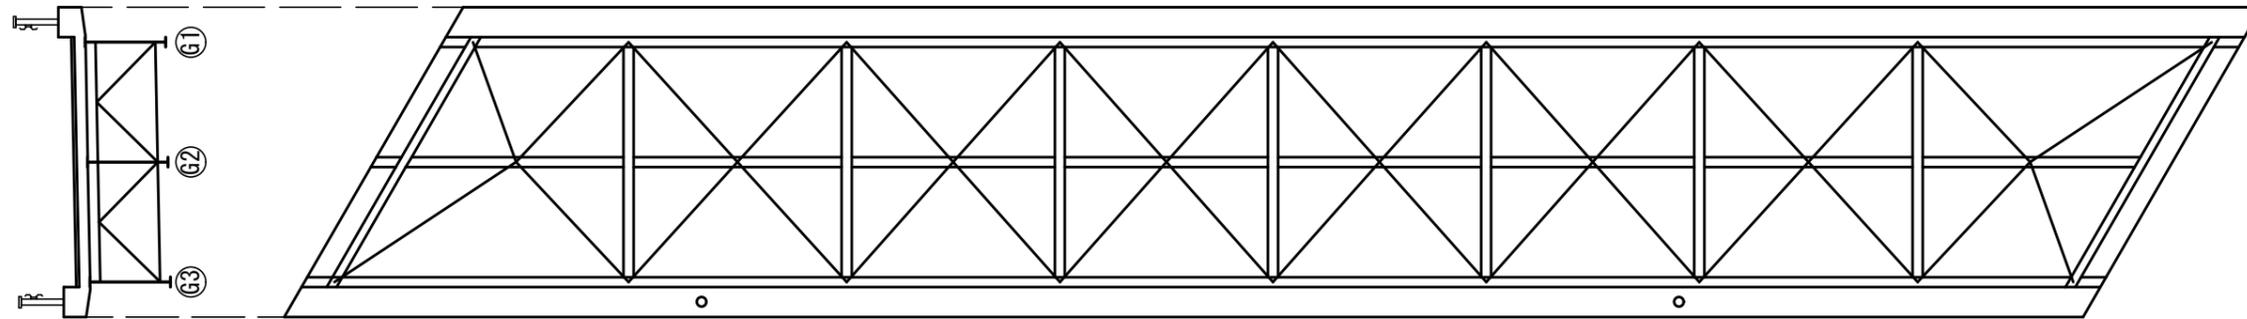
上部工：下面
見下げ図

全体損傷
 主桁：(1) 腐食-C
 (5) 防食機能の劣化-E
 写真1, 2
 横桁：(1) 腐食-B
 (5) 防食機能の劣化-C
 写真3
 横構：(1) 腐食-C
 (5) 防食機能の劣化-E
 写真4, 5
 対傾構：(1) 腐食-C
 (5) 防食機能の劣化-E
 写真6, 7

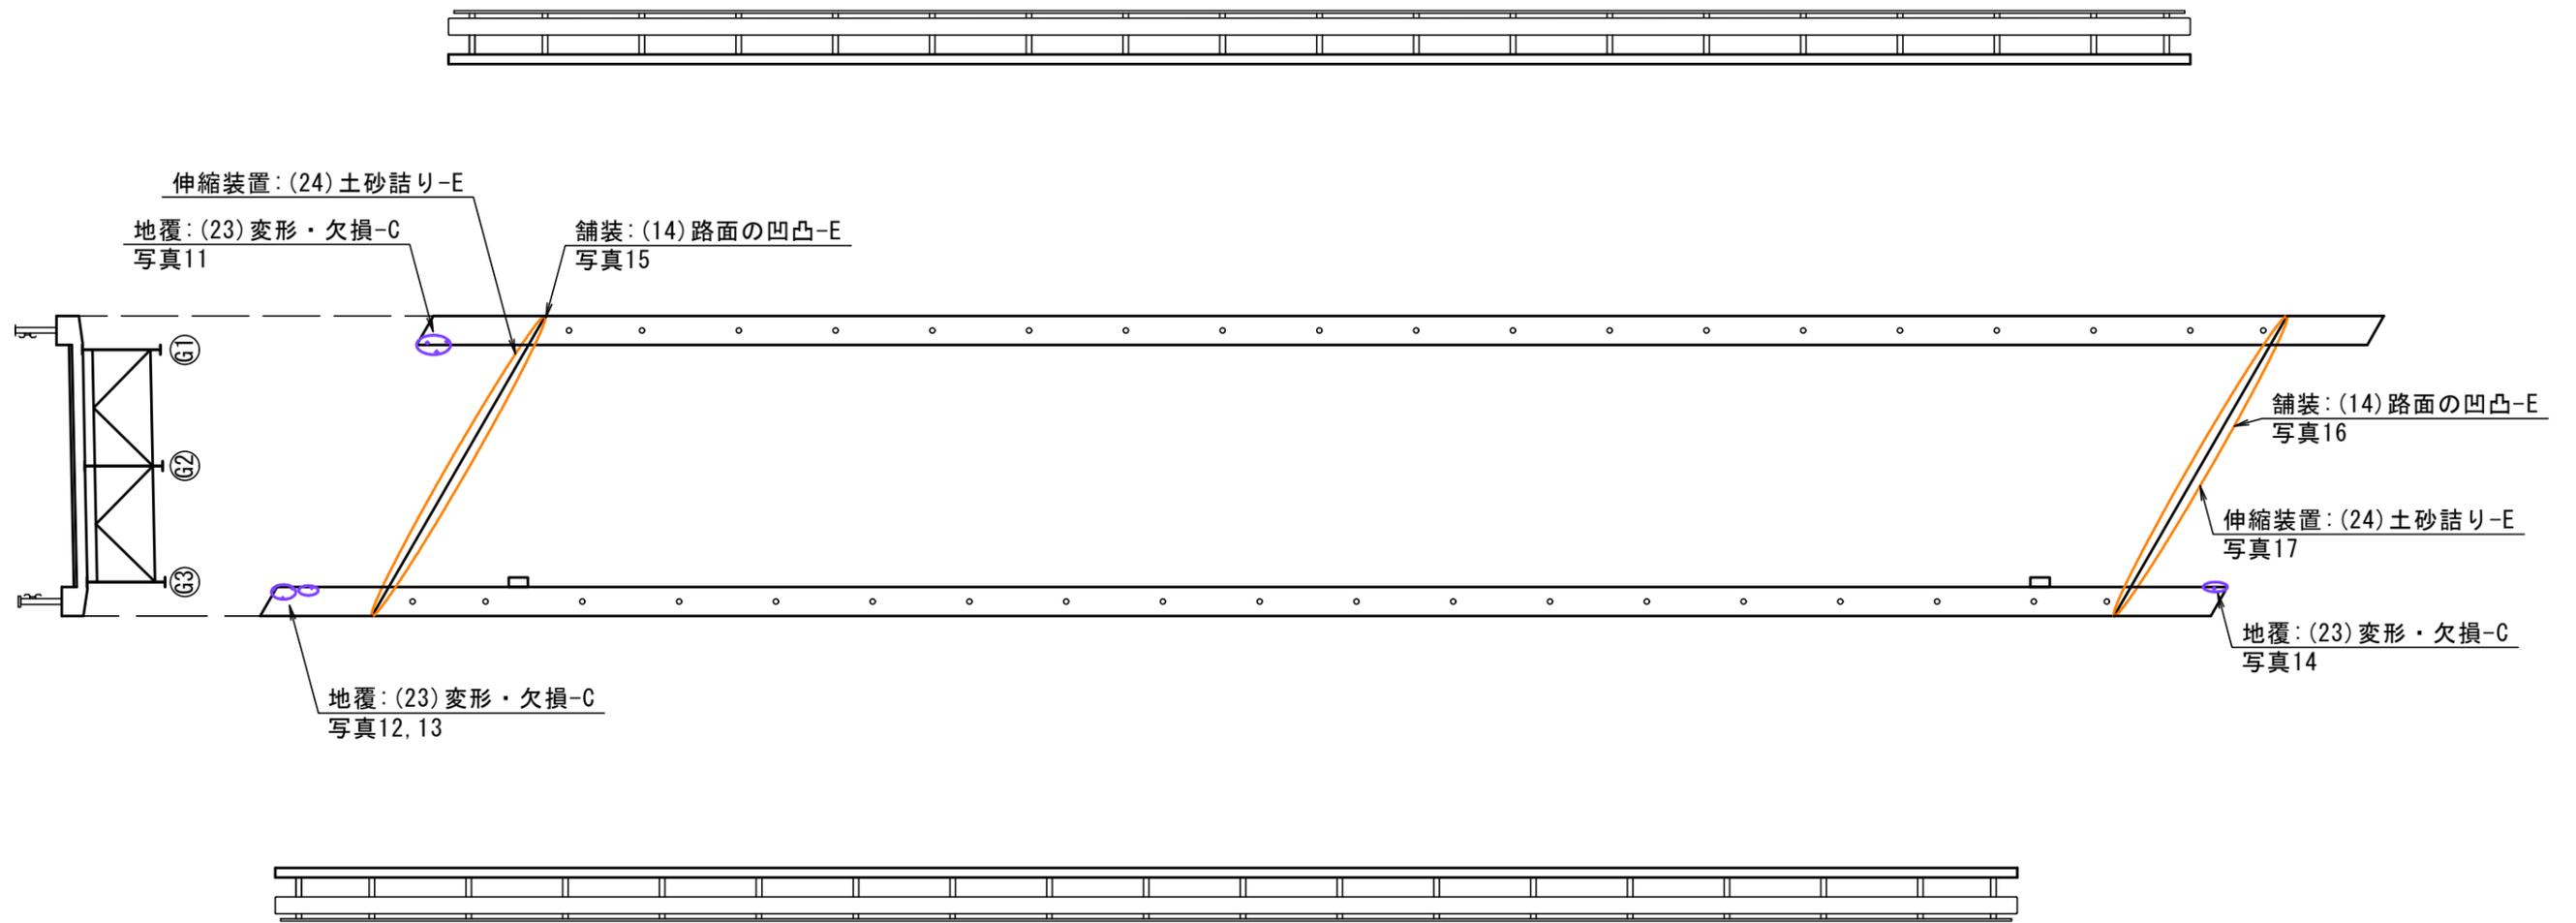
上部工：橋面

全体損傷
 防護柵：(1) 腐食-B
 : (5) 防食機能の劣化-C
 写真8, 9, 10

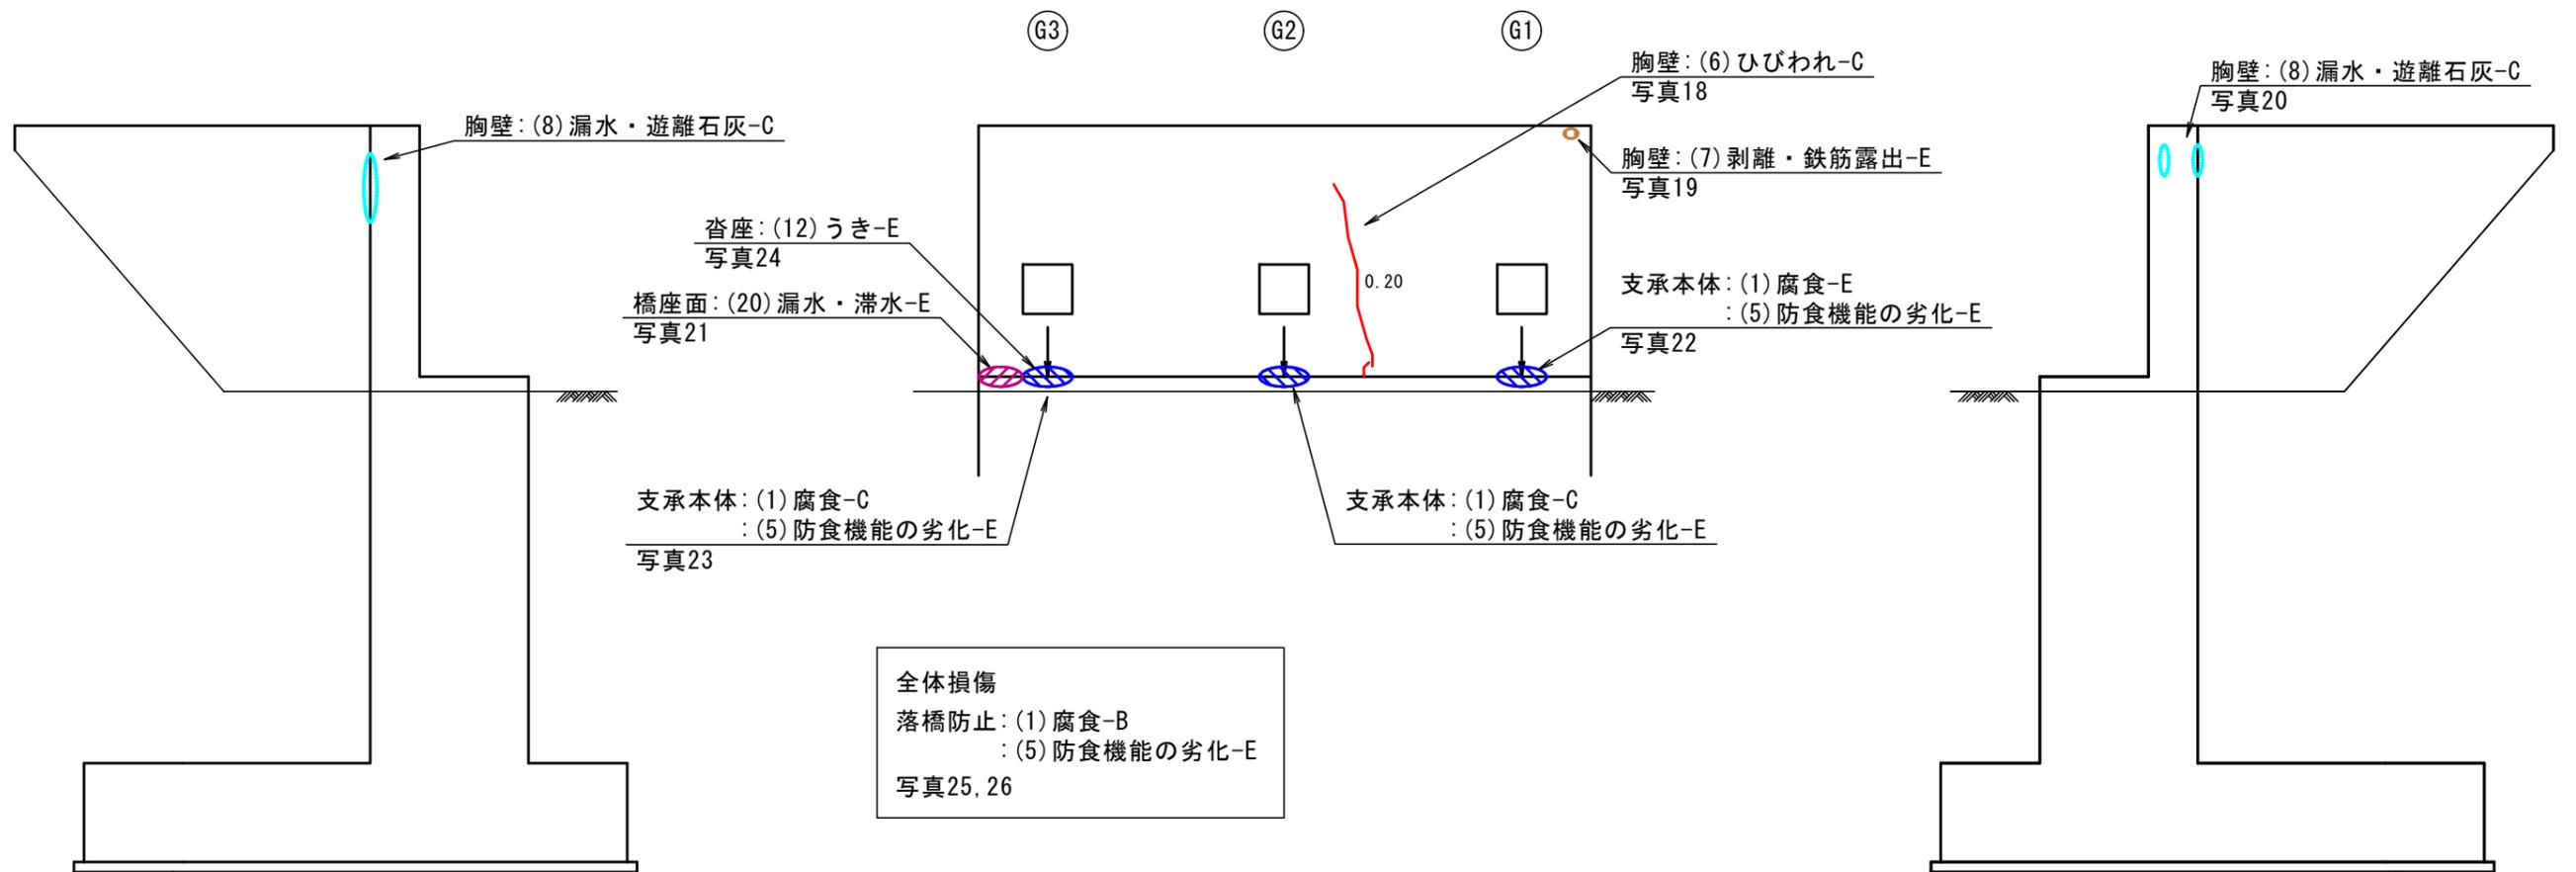
下部工:A1

全体損傷
落橋防止: (1) 腐食-B
: (5) 防食機能の劣化-E
写真25, 26

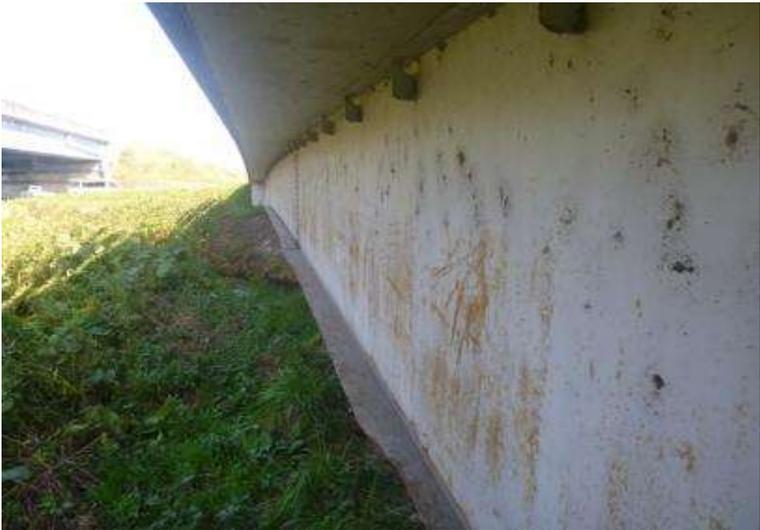
(判定区分)	(所見等)
Ⅲ	鋼材および支承の腐食が顕著である。塗替塗装が必要である。

<p>写真1</p> <p style="text-align: center;">上部構造(主桁)【判定区分: Ⅲ】</p>

建設時より塗替塗装が実施されていないものと考えられる。
桁端部やエッジに腐食、白亜化も進行している。塗替塗装が必要である。

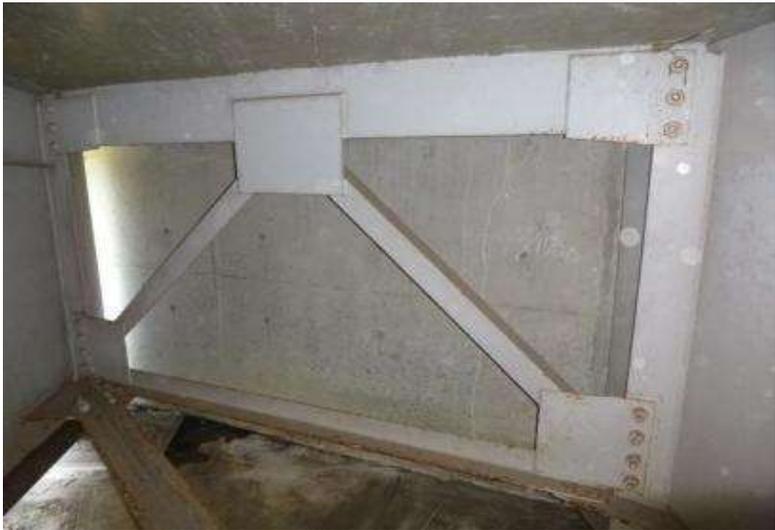
<p>写真2</p> <p style="text-align: center;">上部構造(横桁)【判定区分: Ⅱ】</p>

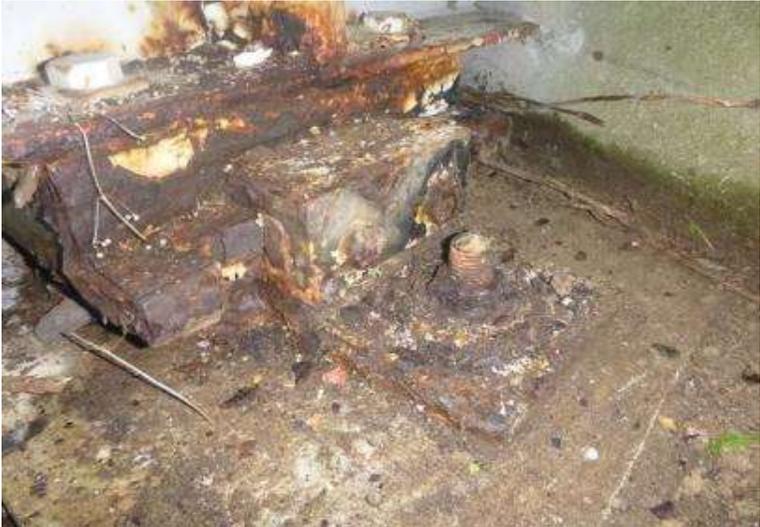
<p>写真3</p> <p style="text-align: center;">支承部【判定区分: Ⅲ】</p>

一部の支承の腐食が顕著であり、機能が低下している。補修する必要がある。

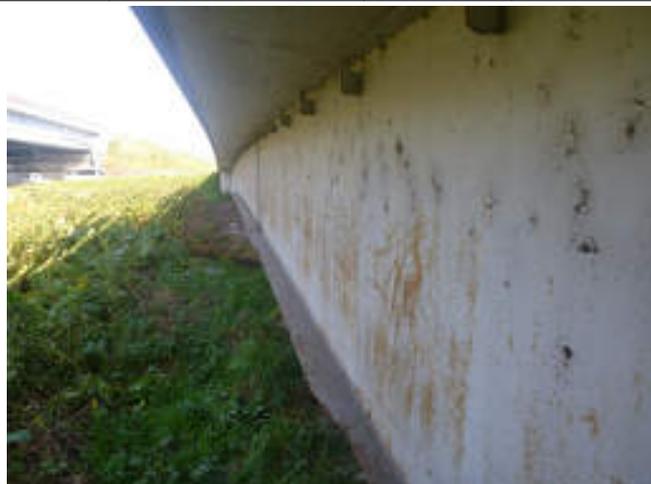
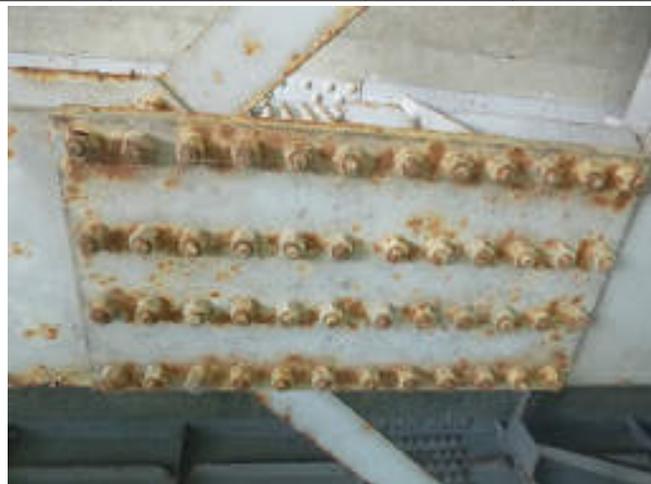
写真番号	1	径間下部番号	1:BR-01	写真番号	2	径間下部番号	1:BR-01
部材名	上部工：主構：鋼			部材名	上部工：主構：鋼		
損傷種類	05：防食機能の劣化	損傷状態	E:100%	損傷種類	01：腐食	損傷状態	C:100%

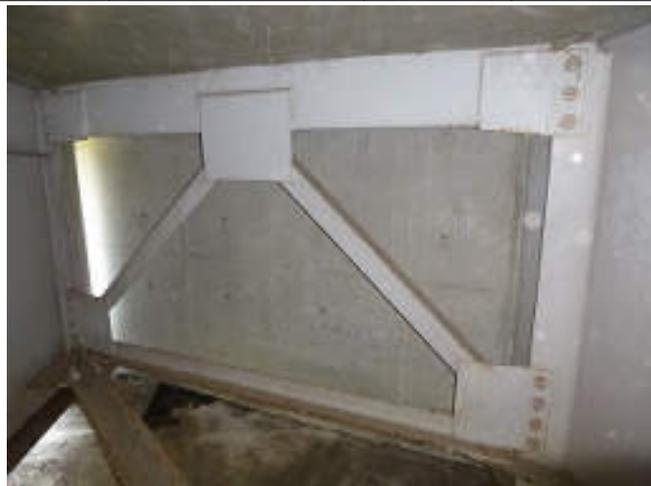
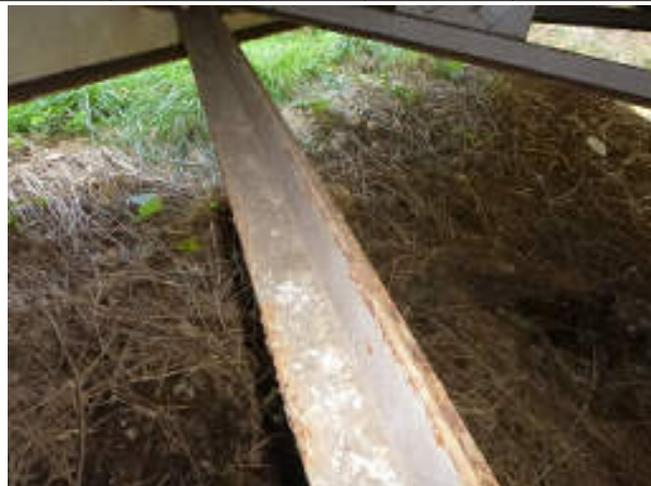
写真番号	3	径間下部番号	1:BR-01	写真番号	4	径間下部番号	1:BR-01
部材名	上部工：床版・主構以外（主要な部材）：鋼			部材名	上部工：床版・主構以外（主要でない部材）：鋼		
損傷種類	01：腐食	損傷状態	B:100%	損傷種類	01：腐食	損傷状態	C:100%

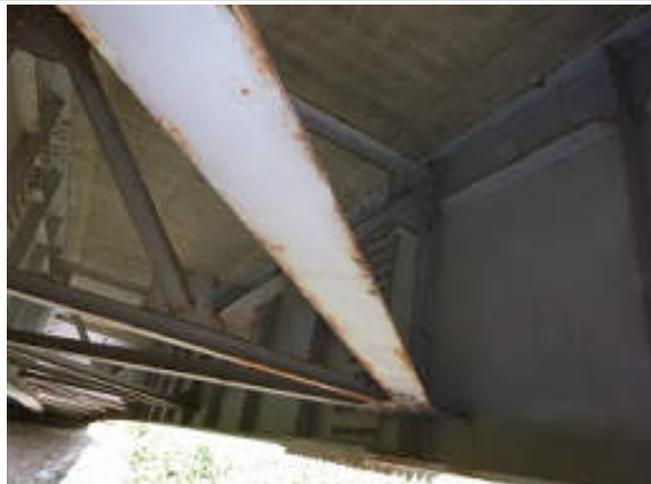
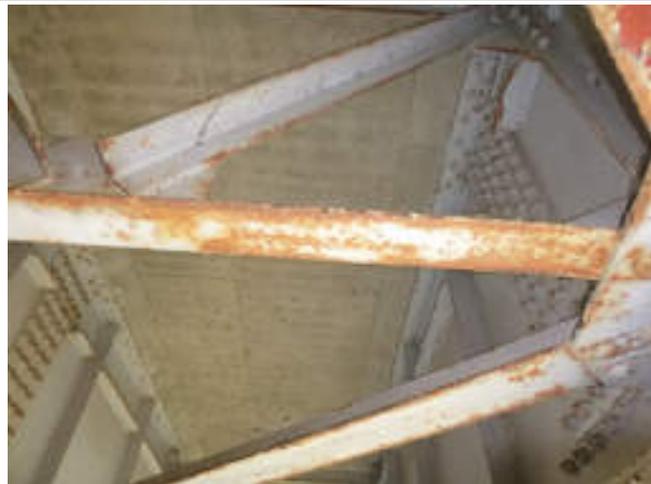
写真番号	5	径間下部番号	1:BR-01	写真番号	6	径間下部番号	1:BR-01
部材名	上部工：床版・主構以外（主要でない部材）：鋼			部材名	上部工：床版・主構以外（主要でない部材）：鋼		
損傷種類	05：防食機能の劣化	損傷状態	E:100%	損傷種類	01：腐食	損傷状態	C:100%

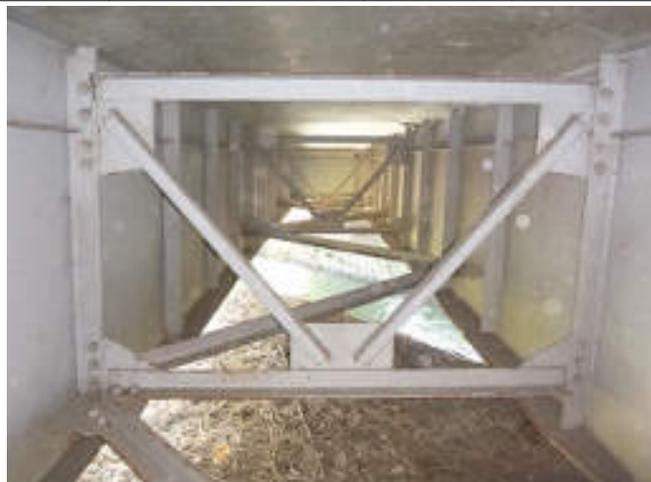
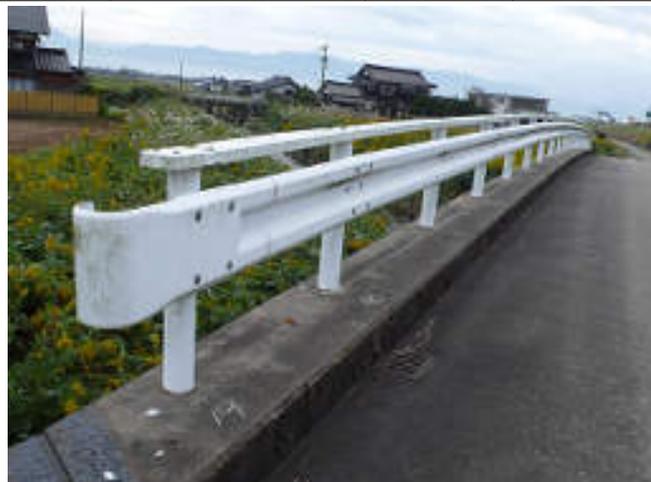
写真番号	7	径間下部番号	1:BR-01	写真番号	8	径間下部番号	1:BR-01
部材名	上部工：床版・主構以外（主要でない部材）：鋼			部材名	路上：高欄、防護柵：鋼		
損傷種類	05：防食機能の劣化	損傷状態	E:100%	損傷種類	01：腐食	損傷状態	B:100%

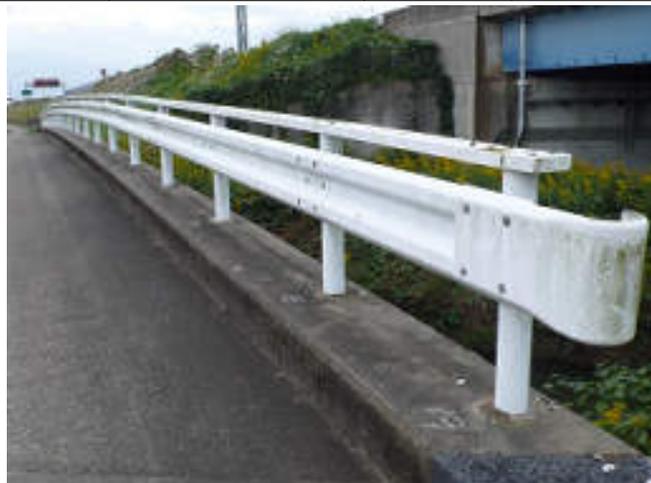
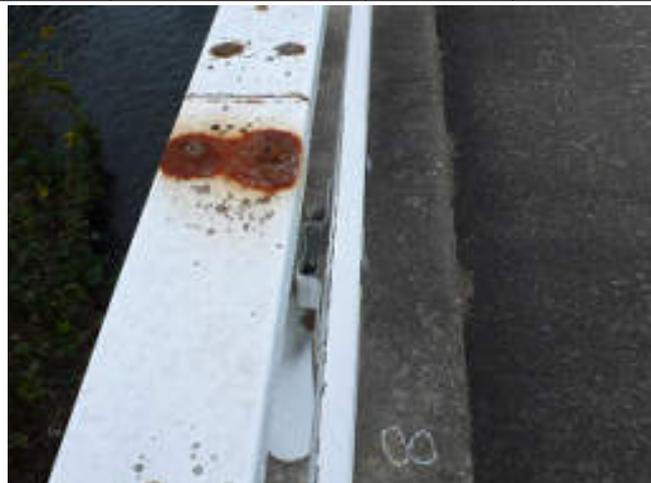
写真番号	9	径間下部番号	1:BR-01	写真番号	10	径間下部番号	1:BR-01
部材名	路上：高欄、防護柵：鋼			部材名	路上：高欄、防護柵：鋼		
損傷種類	01：腐食	損傷状態	B:100%	損傷種類	05：防食機能の劣化	損傷状態	C:100%

- 1) 地覆に欠損が見られる。経過観察が望ましい。
- 2) 防護柵に防食機能の劣化が見られる。経過観察が望ましい。

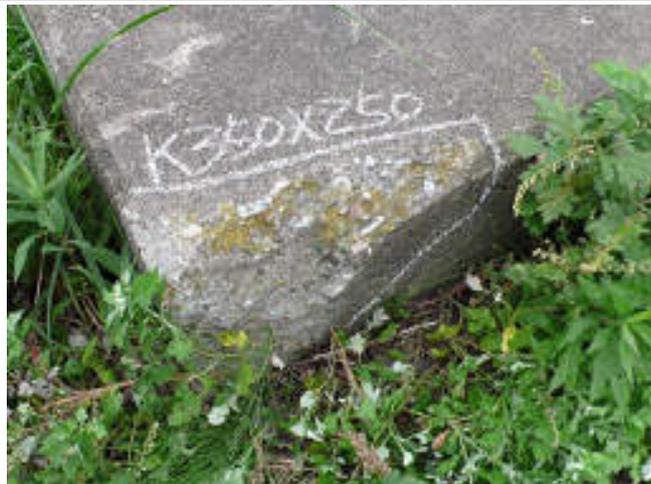
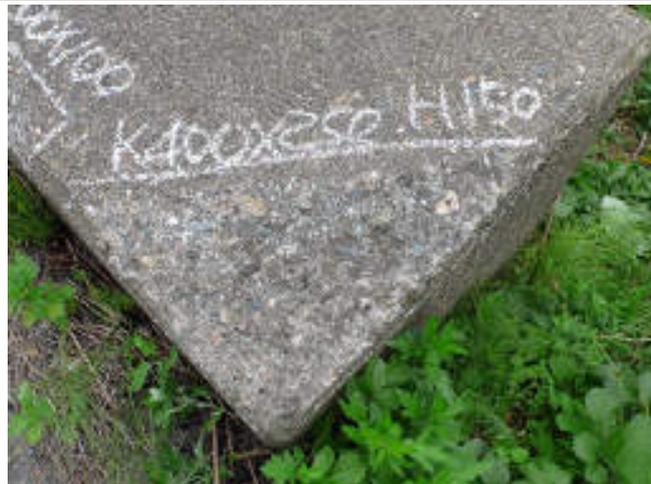
写真番号	11	径間下部番号	1:BR-01	写真番号	12	径間下部番号	1:BR-01
部材名	路面：地覆：コンクリート			部材名	路面：地覆：コンクリート		
損傷種類	23：変形・欠損	損傷状態	C:100%	損傷種類	23：変形・欠損	損傷状態	C:100%

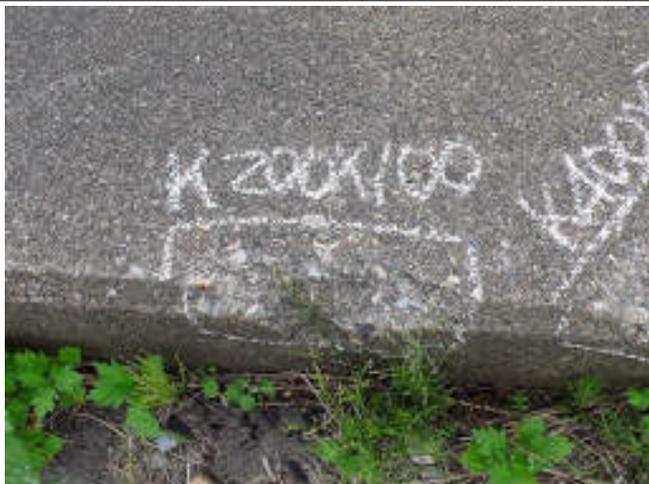
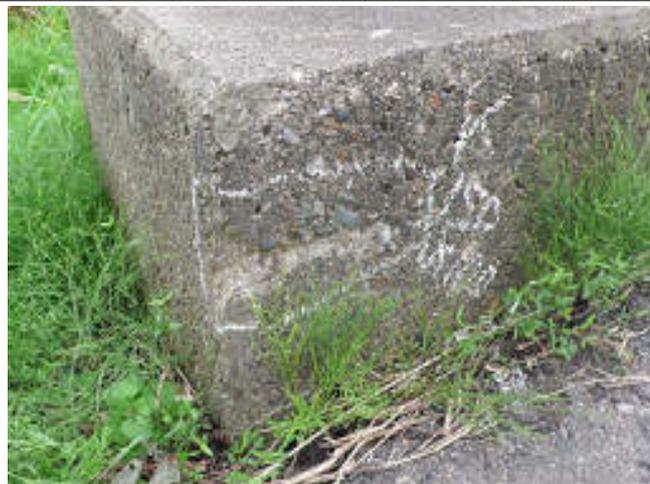
写真番号	13	径間下部番号	1:BR-01	写真番号	14	径間下部番号	1:BR-01
部材名	路面：地覆：コンクリート			部材名	路面：地覆：コンクリート		
損傷種類	23：変形・欠損	損傷状態	C:100%	損傷種類	23：変形・欠損	損傷状態	C:100%

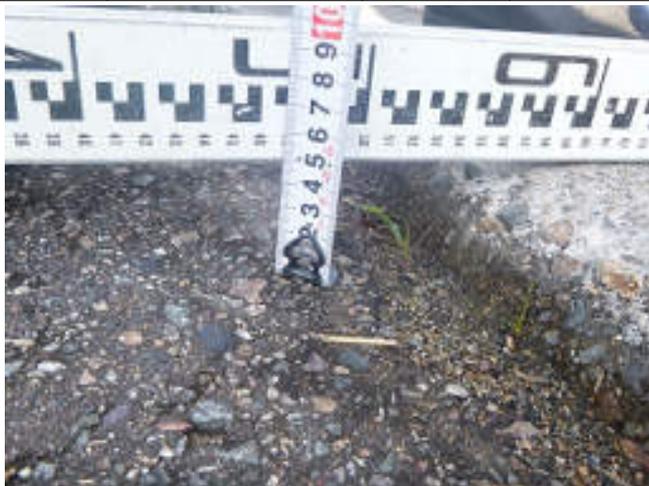
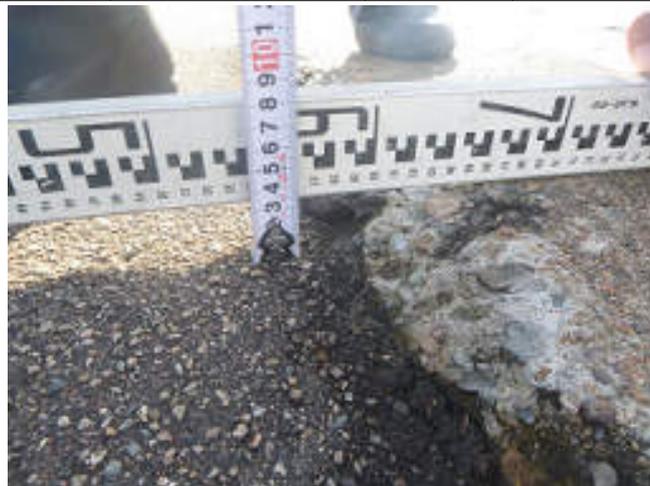
写真番号	15	径間下部番号	1:BR-01	写真番号	16	径間下部番号	1:BR-01
部材名	路面：舗装：コンクリート			部材名	路面：舗装：コンクリート		
損傷種類	14：路面の凹凸	損傷状態	E:100%	損傷種類	14：路面の凹凸	損傷状態	E:100%

伸縮装置付近で段差が生じている。計画的に段差修正することが望ましい。

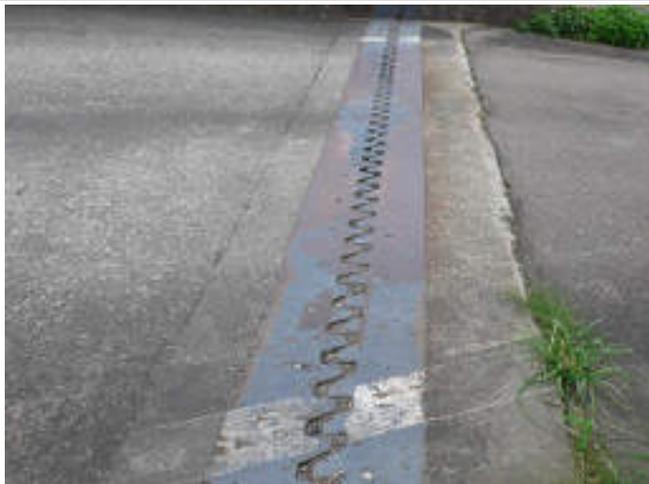
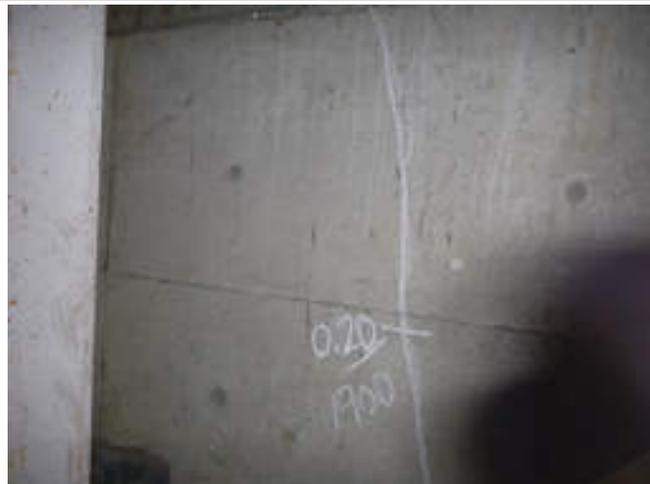
写真番号	17	径間下部番号	1:BR-01	写真番号	18	径間下部番号	1:A1
部材名	路面：伸縮装置：鋼			部材名	下部工：躯体：コンクリート		
損傷種類	24：土砂詰り	損傷状態	E:100%	損傷種類	06：ひびわれ	損傷状態	C:20%

伸縮装置の止水機能が低下している。支承の腐食を促進させている。止水処理等の補修が必要である。

パラペットに鉛直方向のひび割れが見られる。コクリートの収縮によるものと考えられる。経過観察が望ましい。

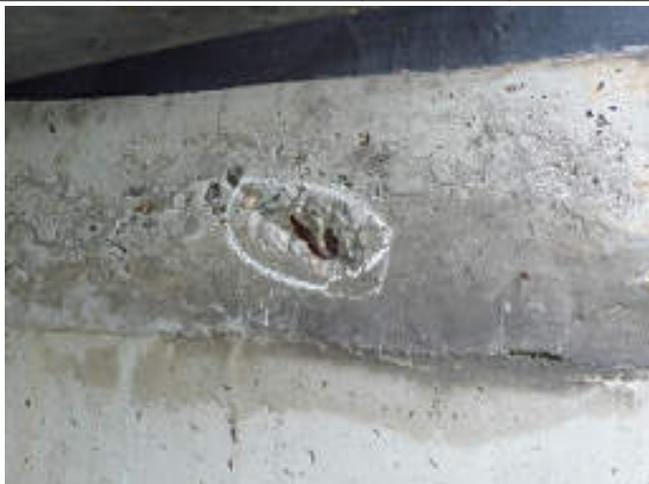
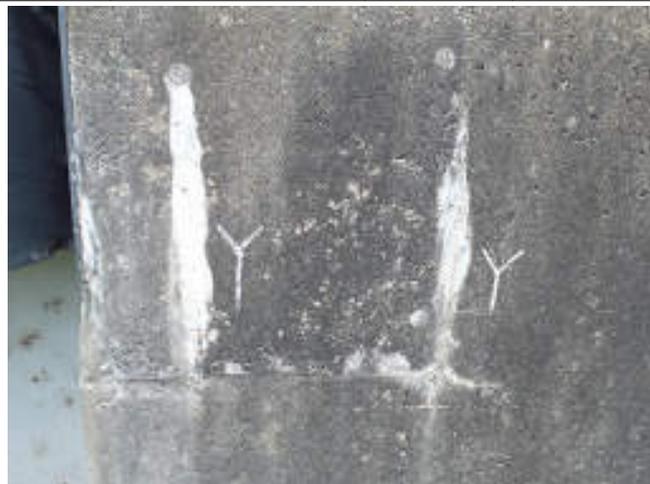
写真番号	19	径間下部番号	1:A1	写真番号	20	径間下部番号	1:A1
部材名	下部工：躯体：コンクリート			部材名	下部工：躯体：コンクリート		
損傷種類	07：剥離・鉄筋露出	損傷状態	E:10%	損傷種類	08：漏水・遊離石灰	損傷状態	C:20%

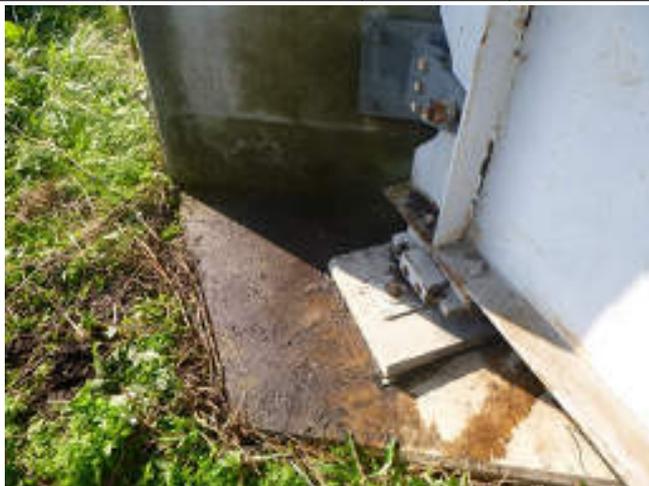
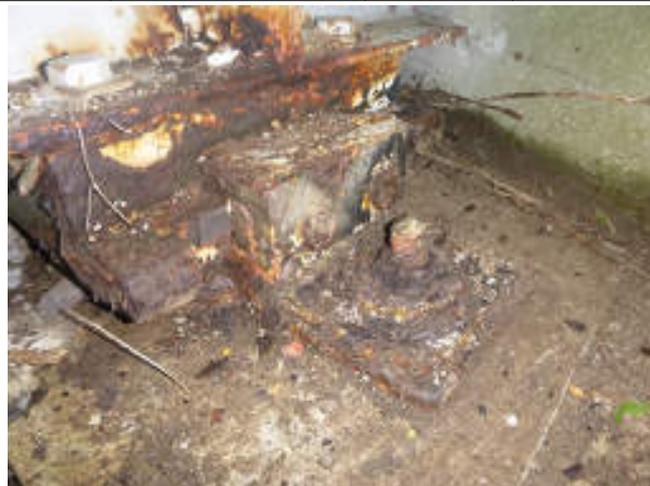
写真番号	21	径間下部番号	1:A1	写真番号	22	径間下部番号	1:A1
部材名	下部工：躯体：コンクリート			部材名	支承部：支承本体：鋼		
損傷種類	20：漏水・滞水	損傷状態	E:100%	損傷種類	01：腐食	損傷状態	E:30%

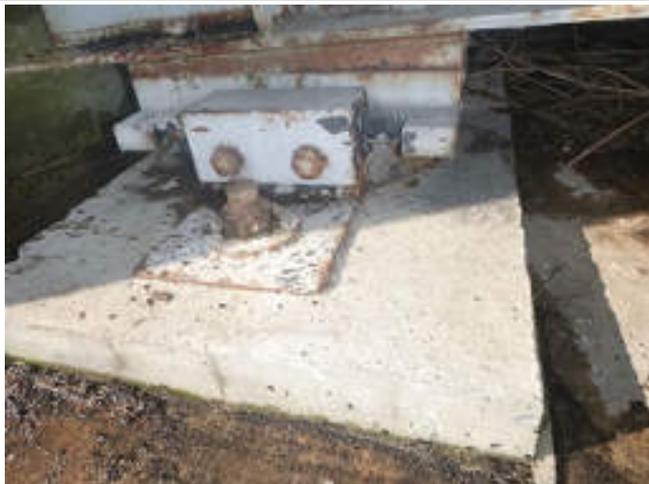
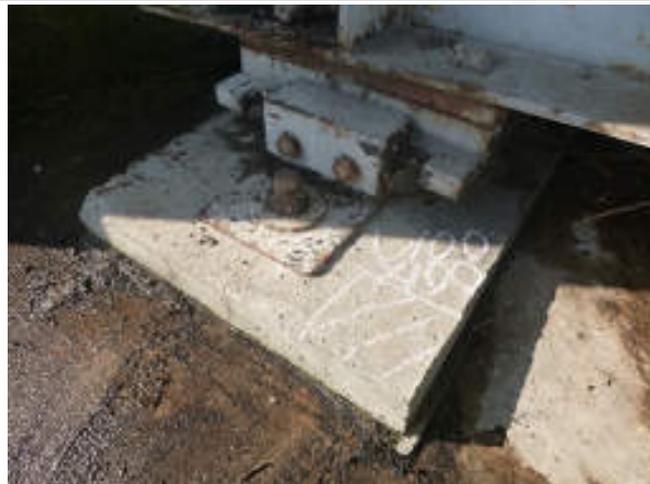
写真番号	23	径間下部番号	1:A1	写真番号	24	径間下部番号	1:A1
部材名	支承部：支承本体：鋼			部材名	支承部：沓座・モルタル：コンクリート		
損傷種類	05：防食機能の劣化	損傷状態	E:100%	損傷種類	12：うき	損傷状態	E:100%

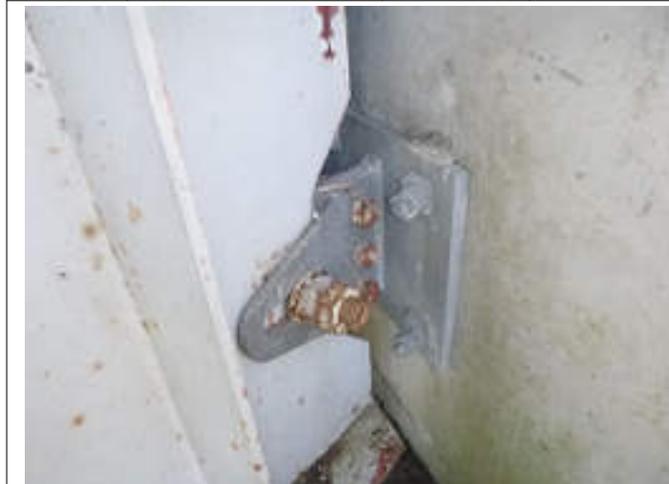
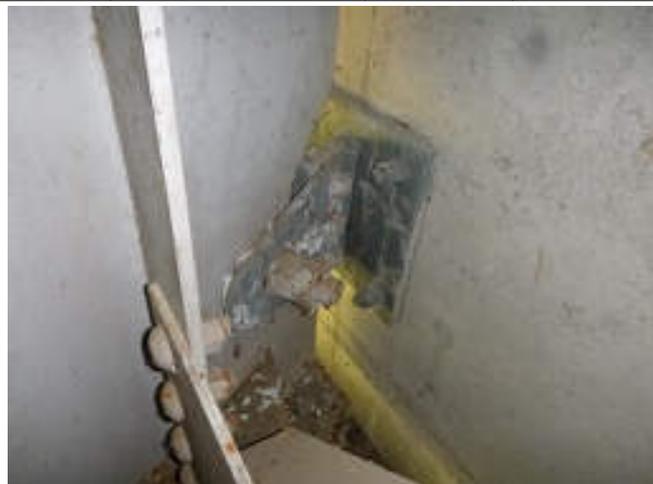
写真番号	25	径間下部番号	1:A1	写真番号	26	径間下部番号	1:A1
部材名	支承部：落橋防止：鋼			部材名	支承部：落橋防止：鋼		
損傷種類	01：腐食	損傷状態	B:100%	損傷種類	05：防食機能の劣化	損傷状態	E:100%

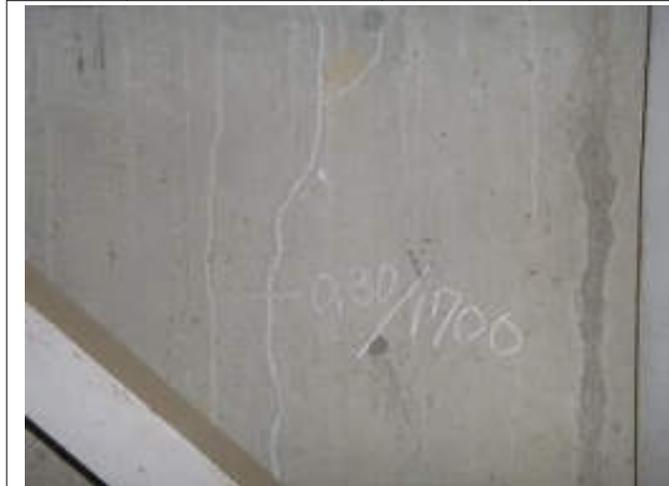
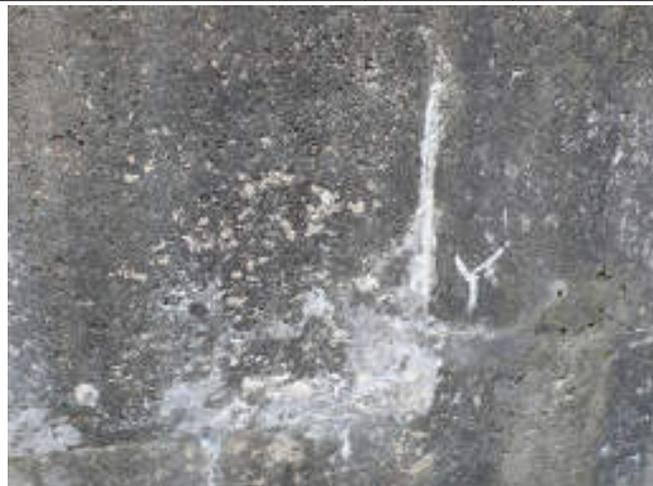
写真番号	27	径間下部番号	2:A2	写真番号	28	径間下部番号	2:A2
部材名	下部工：躯体：コンクリート			部材名	下部工：躯体：コンクリート		
損傷種類	06：ひびわれ	損傷状態	D:10%	損傷種類	08：漏水・遊離石灰	損傷状態	C:20%

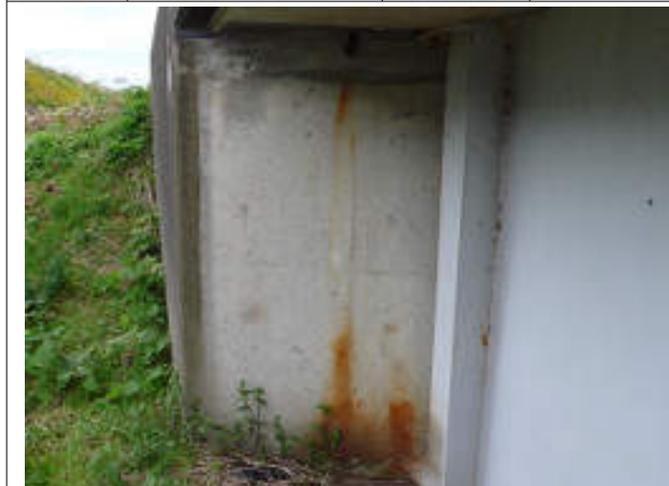
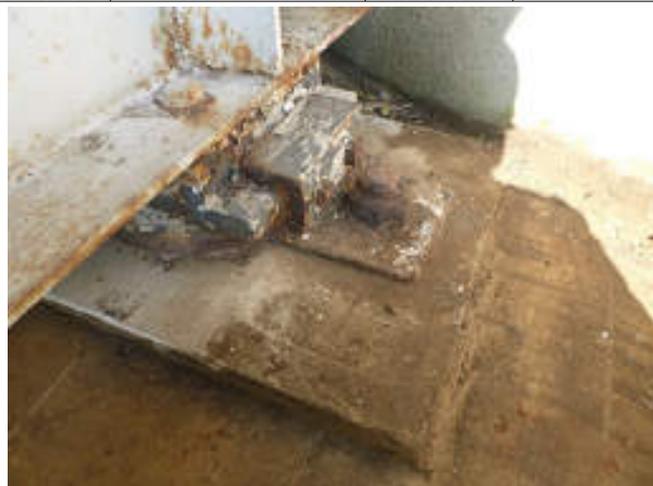
写真番号	29	径間下部番号	2:A2	写真番号	30	径間下部番号	2:A2
部材名	下部工：躯体：コンクリート			部材名	支承部：支承本体：鋼		
損傷種類	20：漏水・滞水	損傷状態	E:100%	損傷種類	01：腐食	損傷状態	E:30%

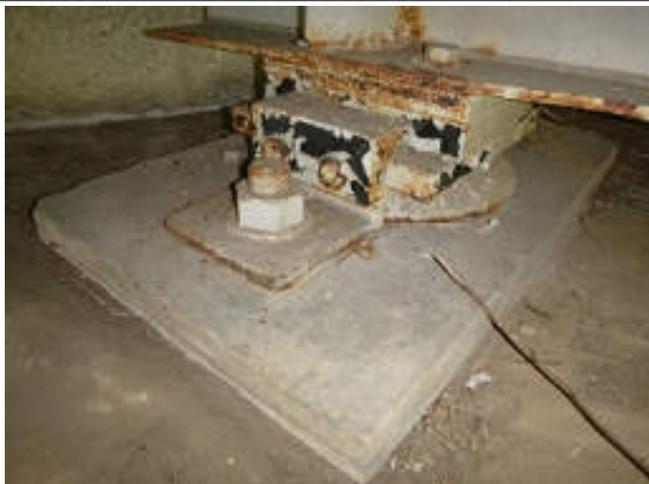
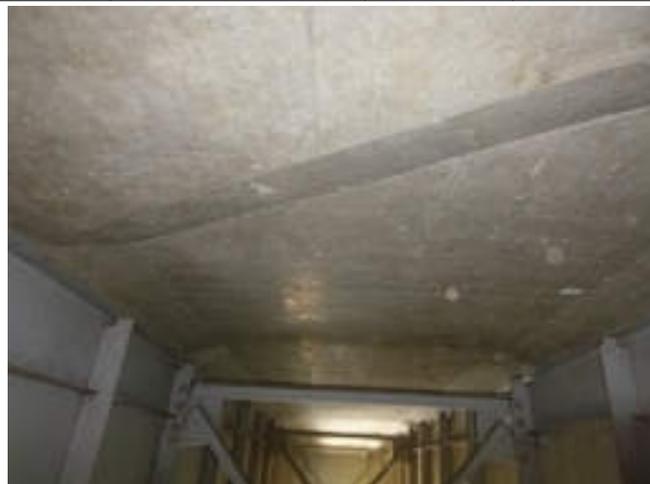
写真番号	31	径間下部番号	2:A2	写真番号	32	径間下部番号	1:BR-01
部材名	支承部：支承本体：鋼			部材名	上部工：床版：コンクリート		
損傷種類	05：防食機能の劣化	損傷状態	E:100%	損傷種類	17：その他	損傷状態	A:100%
