# 小矢部市 本庁舎耐震対策基本構想

## 【改訂版】

令和 6 年 3 月 改訂

# 小矢部市 本庁舎耐震改修基本構想【改訂版】

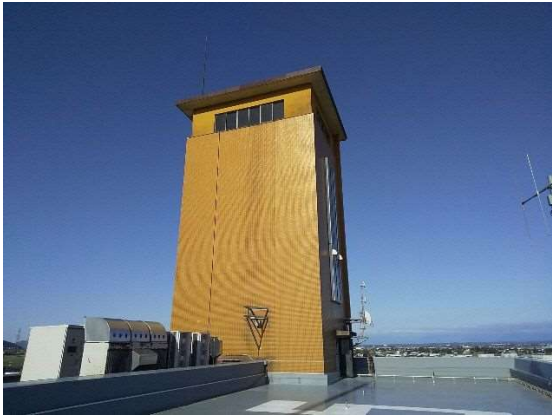
平成 30 年度に耐震診断を行った結果、官庁等が目標とする「耐震安全性」Ⅱ類を下回り、耐震性能を満足していないとの判定がなされています。

| 塔屋 | ベランダ構造 |

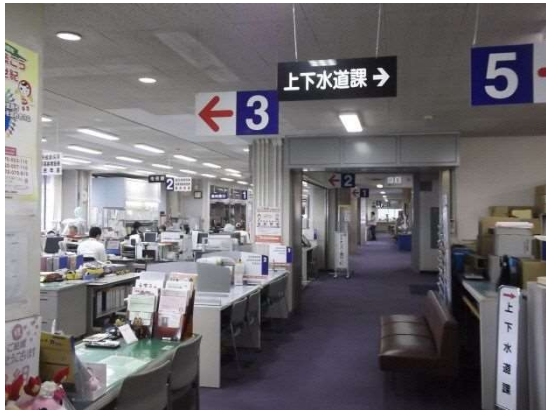
| <p>執務空間（壁面の少なさ）</p> | <p>鉄骨外部階段</p> |

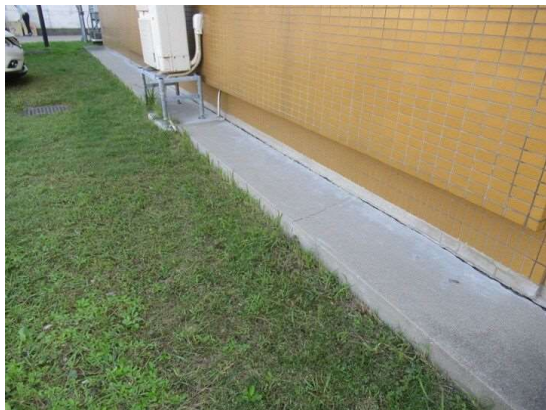
庁舎は、建築後 59 年が経過していることから、建物の老朽化による雨漏り、コンクリートのひび割れ等が見受けられ、改修が必要です。

| <p>犬走りの沈下</p> | <p>雨漏り</p> |

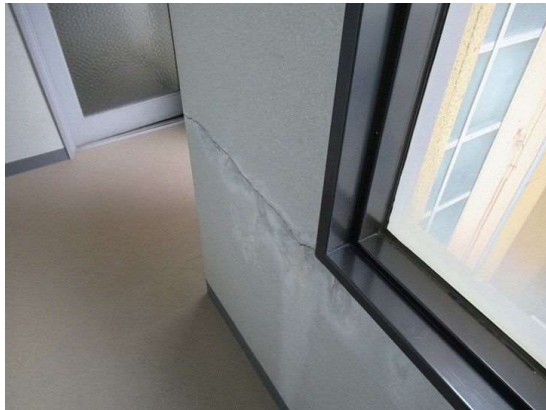
| <p>壁のひび割れ</p> | <p>サッシの腐食</p> |

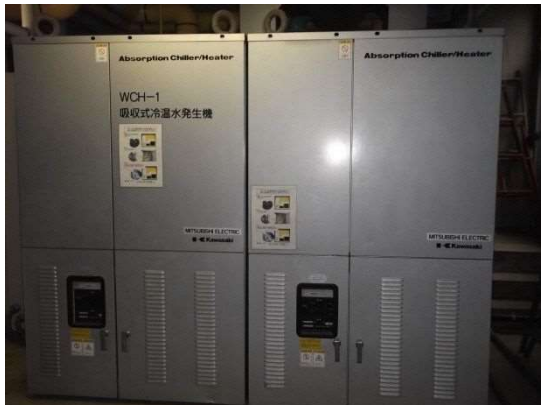
電気室設備、エレベータ・空調設備等については、更新から 25～30 年が経過し、また、一部設備や給水・排水管等においては、建築当時ものもあり、更新が必要です。

| <p>空調機器（平成 7 年更新）</p> | <p>エレベータ（平成元年取替）</p> |

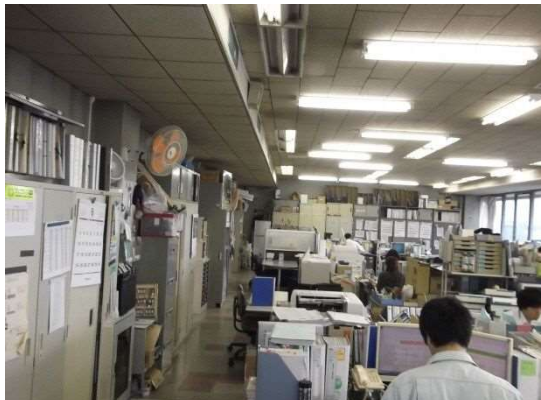
高度情報化社会の進展に伴う各種 OA 機器の導入、収納・会議スペースの確保等により、執務スペースは狭隘しているため、十分な執務空間を確保できる耐震対策の選択が必要です。

| <p>狭隘な執務空間</p> | <p>廊下（収納・更衣室の不足）</p> |

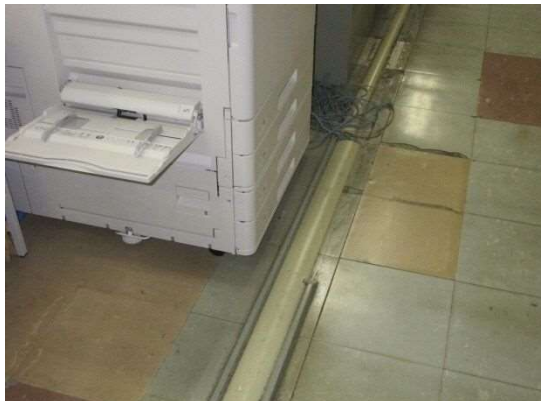
| <p>露出配線</p> | |

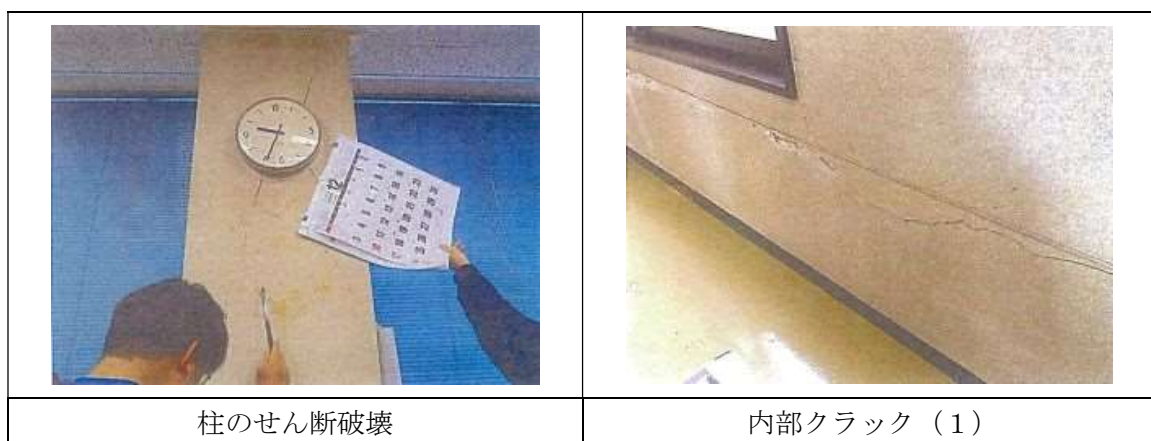
令和6年1月1日に、能登半島西方沖から佐渡島西方沖にかけて伸びる活断層を震源とするマグニチュード7.6、最大震度7を観測した令和6年能登半島地震が発生しました。この地震により、小矢部市内でも震度5強を観測し、本庁舎においても、各階の執務スペース、廊下、階段等における壁や柱のひび割れ、外壁タイルの剥落、庁舎各所における窓ガラスの破損、水道管の損傷による漏水、正面玄関前の土間のひび割れなど、多数の被害を受けました。

また、特に被害が大きかったとされる庁舎西側中央柱については、亀裂が斜めに生じるせん断破壊が発生したため、補修工事による対応を実施しています。しかしながら、その工事過程において、柱内部の被害の大きさがあらためて明らかになり、施工事業者及び施工管理する設計事務所からも建物の建て替えが急がれるとの所見が出されているところです。

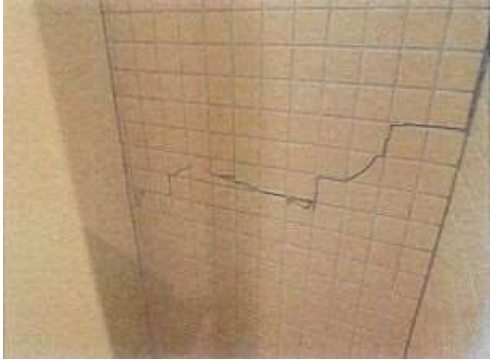
| 内部クラック（２） | 外壁タイル剥落（１） |

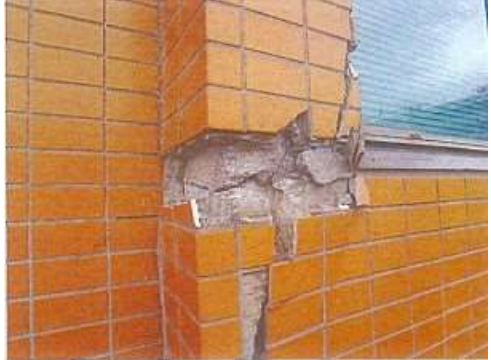
| 外壁タイル剥落（２） | 窓ガラスの破損（１） |

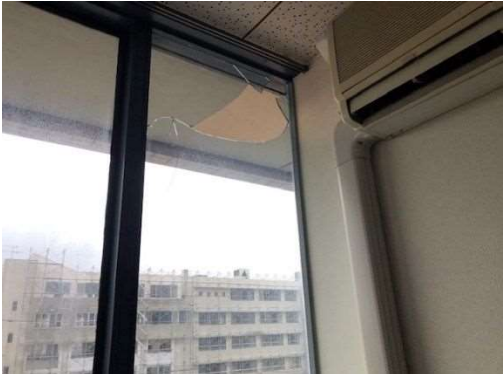
| 窓ガラスの破損（２） | 犬走りの沈下 |

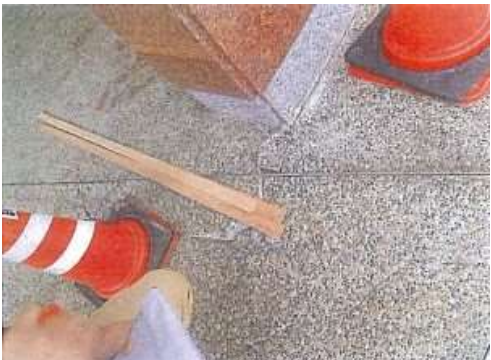
| 正面玄関前の土間のひび割れ | キャビネット等の転倒 |
