市道水島五社線横江宮川橋補修設計業務

業務実施設計書

横江宮川橋 橋梁一般図

損傷写真台帳

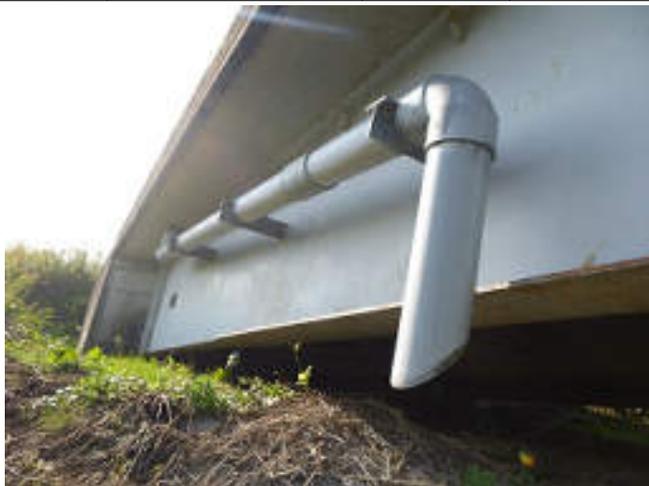
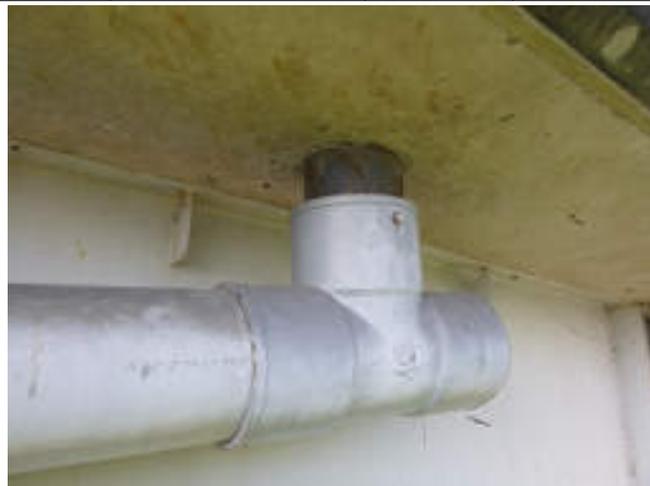
写真番号	33	径間下部番号	1:BR-01	写真番号	34	径間下部番号	1:BR-01
部材名	その他：排水施設：その他			部材名	その他：排水施設：その他		
損傷種類	17：その他	損傷状態	A:100%	損傷種類	17：その他	損傷状態	A:100%

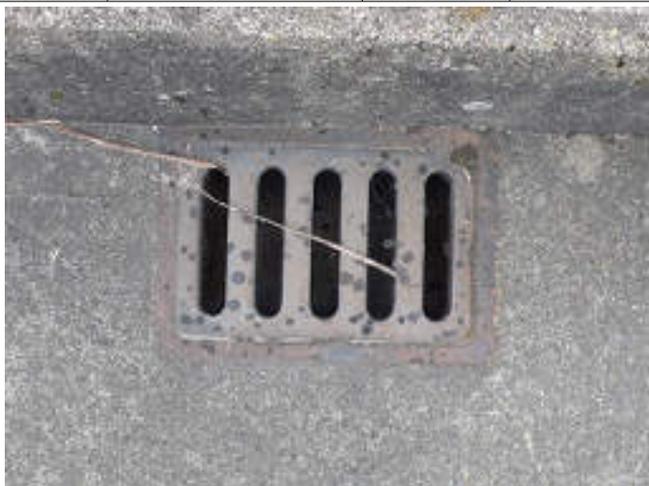
写真番号	35	径間下部番号	1:BR-01	写真番号		径間下部番号	
部材名	その他：排水施設：その他			部材名			
損傷種類	17：その他	損傷状態	A:100%	損傷種類		損傷状態

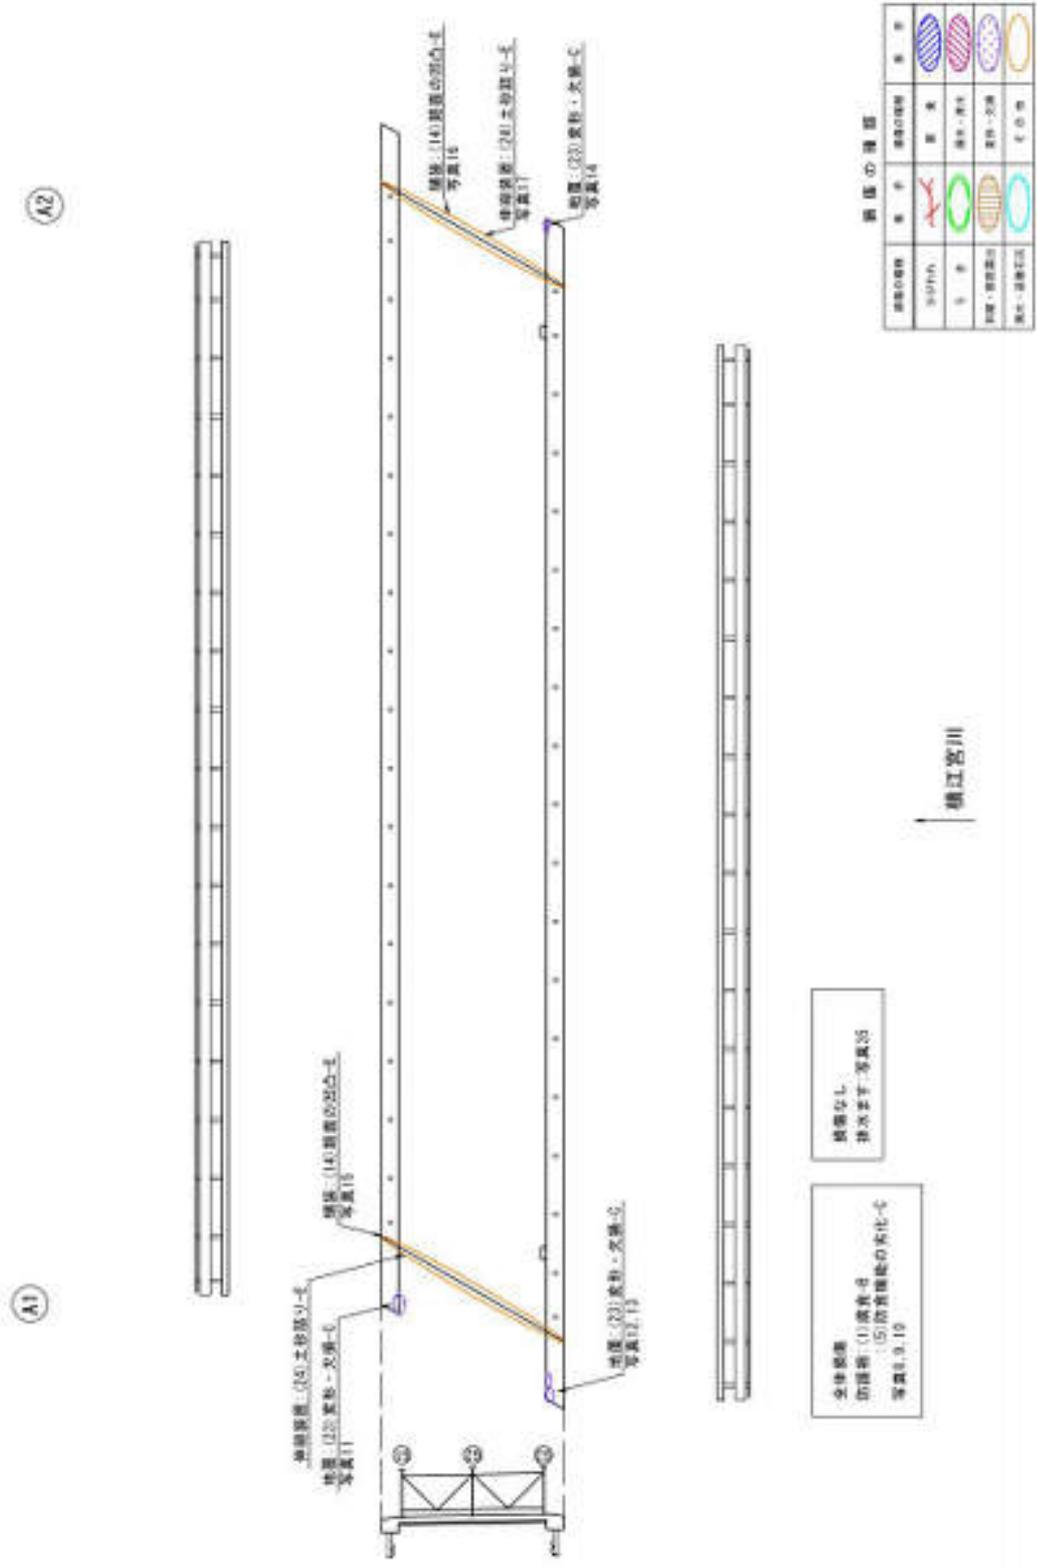
上部工：橋面

全体損傷
 防護柵：(1) 腐食-B
 : (5) 防食機能の劣化-C
 写真8, 9, 10
